**Р.І. Кінаш, К.В. Присяжний\*, Ю.Я. Дубик, В.В. Базилевич**

Національний університет “Львівська політехніка”,

## **ОБСТЕЖЕННЯ ГІМНАСТИЧНОГО ЦЕНТРУ “СОКОЛА” (ТЕП. СПОРТИВНОГО КОРПУСУ ЛДІФК) НА вул. ДУДАСВА, 8**

**Викладено результати камеральних та натурних досліджень історії формування будинку та результати обстеження його технічного стану.**

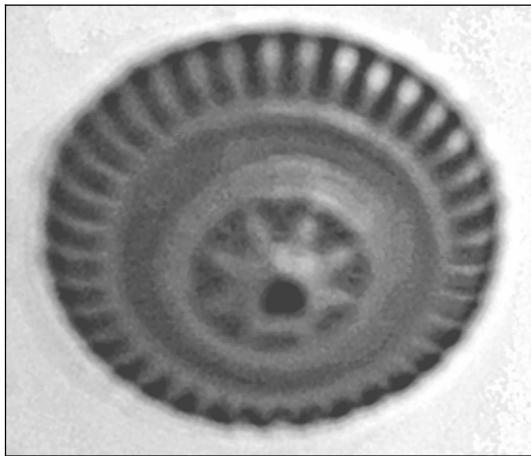
Рис. 9. Розетка стелі великого залу гімнастики з отворами для його вентилювання. Фотографія 2005 р.

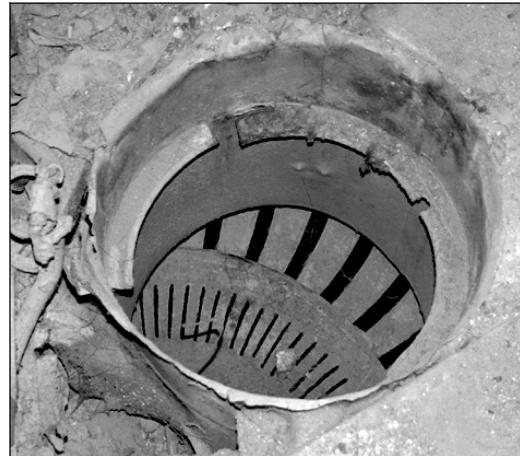
Рис. 10. Вигляд з даху розетки з вентиляційними отворами. Фотографія 2005 р.

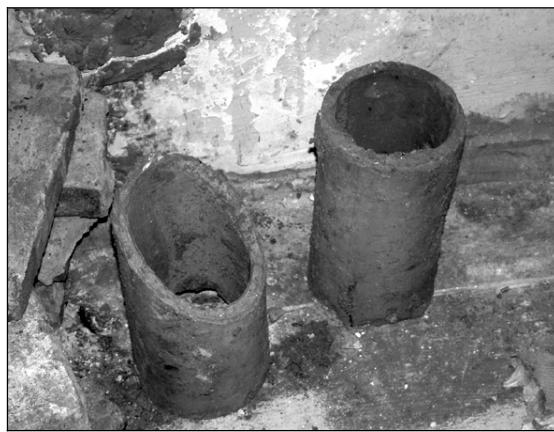
Рис. 11. Керамічні трубы, імовірно, дренажної системи, влаштованої по внутрішньому периметру зовнішніх стін. Фотографія 2005 р.

Під час розкопування шурфів в будинку на вул. Ковжуна вздовж внутрішньої сторони зовнішніх стін, під підлогою, на глибині 0,7м виявлено контурну систему з насухо вільно укладених керамічних труб діаметром 150 мм, яка, імовірно, використовувалась як дренажна система (рис. 11).

18. Для покращання інженерно-геологічних умов ґрунтів основи необхідно виконати заходи з водопониження (дренаж, запобігання підтоплення території тощо).
