ГЕОДЕЗИЧНЕ ЗАБЕЗПЕЧЕННЯ РЕСТАВРАЦІЙНИХ РОБІТ НА ПРИКЛАДІ КУЛЬТУРНО-МУЗЕЙНОГО КОМПЛЕКСУ “МИСТЕЦЬКИЙ АРСЕНАЛ”

А. Тіщенко

Київський національний університет будівництва і архітектури

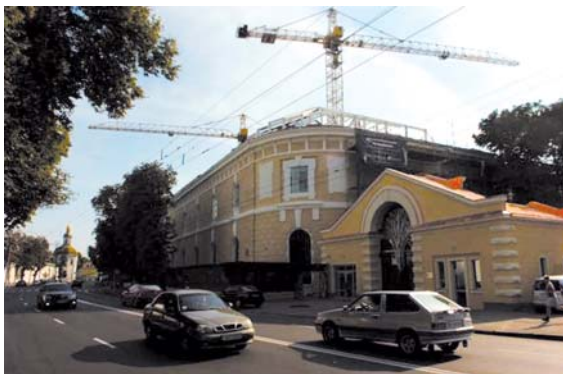
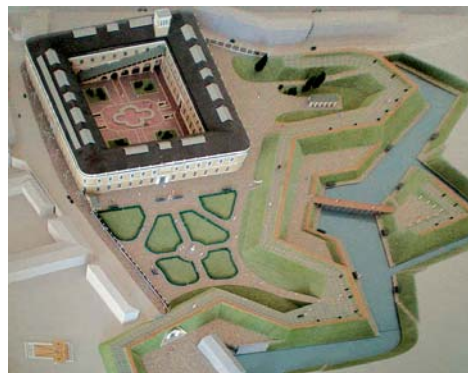
Рис. 1. Фрагмент споруди та загальний вигляд проекту реставрації

Загальний вигляд музею-фортеці та проект реставрації території подано на рис. 1.
