АРХІТЕКТУРА ДЕРЕВ'ЯНИХ ХРАМІВ НІМЕЦЬКИХ КОЛОНІСТІВ ТУРКІВЩИНИ ПОЧАТКУ ХХ ст.

Проаналізовано архітектуру дерев'яних храмів німецьких колоністів Турківщини початку ХХ століття.

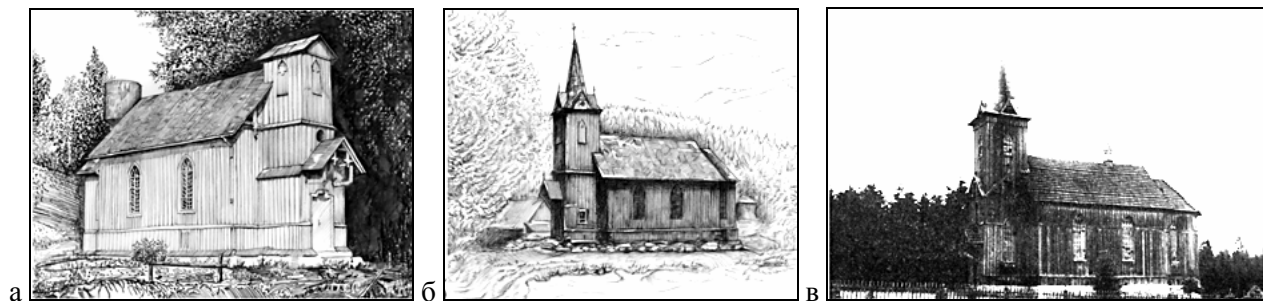
Рис. 1. Дерев'яні одновежеві храми німецьких колоністів Турківщини:
а – с. Вовче (рис. автора); б – с. Розлуч (рис. автора); в – с. Сянки (архівне фото)

В Перемиській дієцезії були зведені три дерев'яні неоготичні каплиці – дві збережені (у Вовчому (1900 р.) [2] та Розлучі (1901–1902 рр.) [3]), а одна – розібрана 1946 р. – відома лише за виглядом екстер'єру – в Сянках (перед 1907 р. [4]). Ці три храми (рис. 1) були зведені на початку ХХ століття – для німецьких колоністів із Швабії [5] – католиків, які оселилися на цих теренах у 1780-х рр. [6] З історичних джерел відомо, що вони відразу зводили храми. Так, в с. Вовче у 1780–1790 рр. в Горішньому Кінці села поселяються колоністи, які будують храм [7], очевидно саме він і слугував аналогом для пізнішої каплиці. Згадуються також муровані храми у колоніях – в Лімні 1876 р. (римо-католицький) [8] та Борині 1879 р. [9] (протестантський) [10], проте жодних даних щодо їхньої архітектури не знайдено. В малих німецьких колоніях під каплицю відводили одну з центральних ділянок у поселенні [11] з обов'язковою орієнтацією її вівтарної частини на схід (з незначним відхиленням на північ або південь).

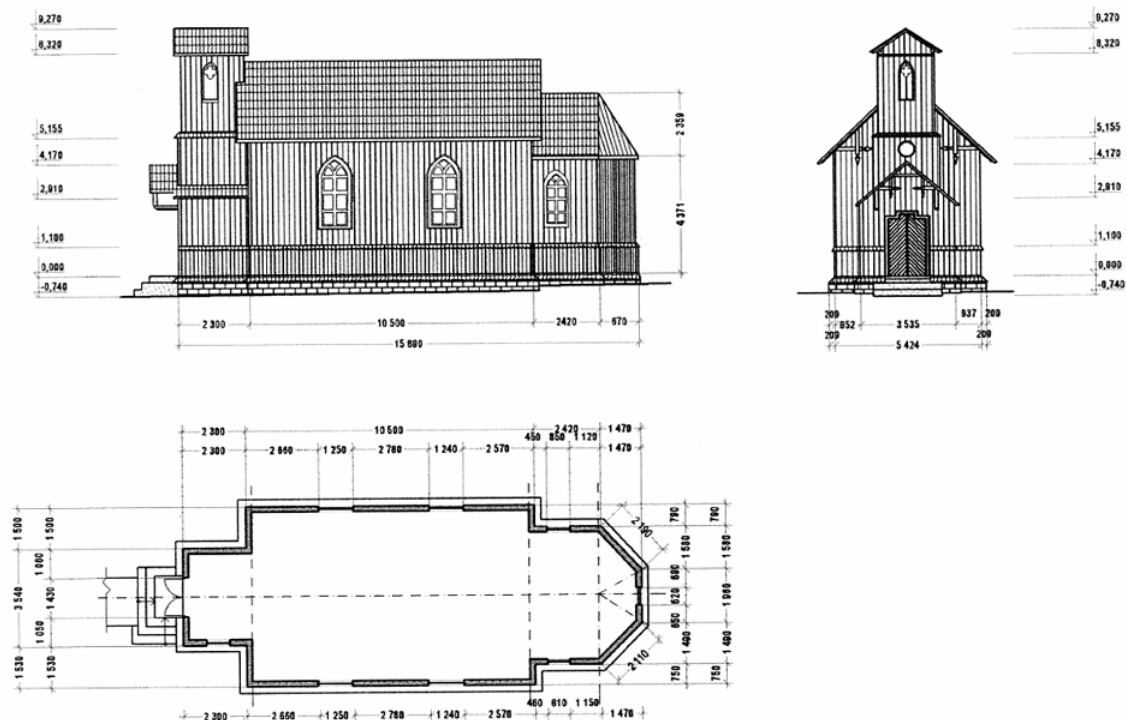
Рис. 2. Каплиця у с. Вовче. Обміри Мер'є О. 2003 р.

Каплиця знаходиться при дорозі під горою, вівтарною частиною орієнтована на схід. Загальні розміри – 6,57×16,69 м. Дерев'яна, зрубної конструкції, на підмурівку, повністю шальована ззовні і зсередини. Однонавова, з вужчим та нижчим від нави гранчастим вівтарем. З заходу прямокутний у плані притвор з надбудованою вужчою двоярусною вежею. Внутрішні стіни без членування. Нава і вівтарна частина із східчастим перекриттям, з оздобною конструкцією із балок з пірамідальними завершеннями – гостроколами (рис. 3). В притворі пласке перекриття. Вікна – прямокутні із стрілчастим завершенням, у вівтарній частині – вужчі й нижчі, ніж у наві; розташовані по два – у стінах нави, і по одному – у стінах вівтарної частини. Дверний проріз притвору – прямокутний. Хори при західній стіні – у формі балкону з балнострадою, оздоблені ажурною різьбою з мотивом серця, доступні дерев'яними сходами, влаштованими у північно-західному наріжнику каплиці. Зовнішні стіни на позначці ±1,100 м від рівня підлоги по периметру членує виступ. Вікна в пласких обрамленнях. Вежа розділена карнизом на два яруси. Дверний проріз до передсінка – прямокутний, замкнений ступінчасто, в профільованому обрамленні. Над ним двосхилий дашок. На головному та бічних фасадах верхнього ярусу вежі – прямокутні щити-ставні із стрільчастим завершенням з декором чотирилисника, що наслідують масверки. Над присінком, навою та вежею дахи двосхилі, над вівтарем аналогічний, з гранчастим завершенням, усі криті бляхою.

Основна частина. Каплиця св. апостолів Петра і Павла (1900 р.) у с. Вовче. Дерев'яна каплиця у Вовчому (рис. 2) була збудована і освячена на честь святих апостолів Петра і Павла у 1900 р. на

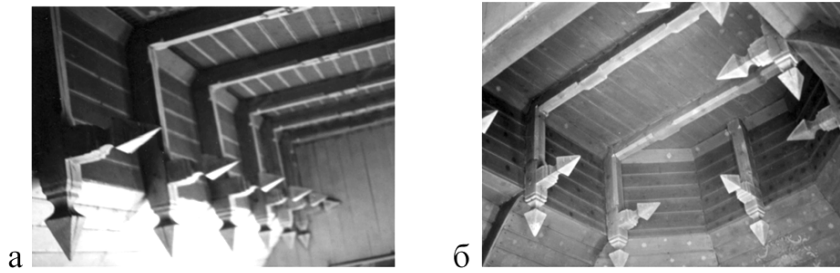
Рис. 3. Гостроколи в інтер'єрі каплиці у Вовчому:
а – у наві; б – у вітарній частині. Фото Мер'є О. 2003 р.

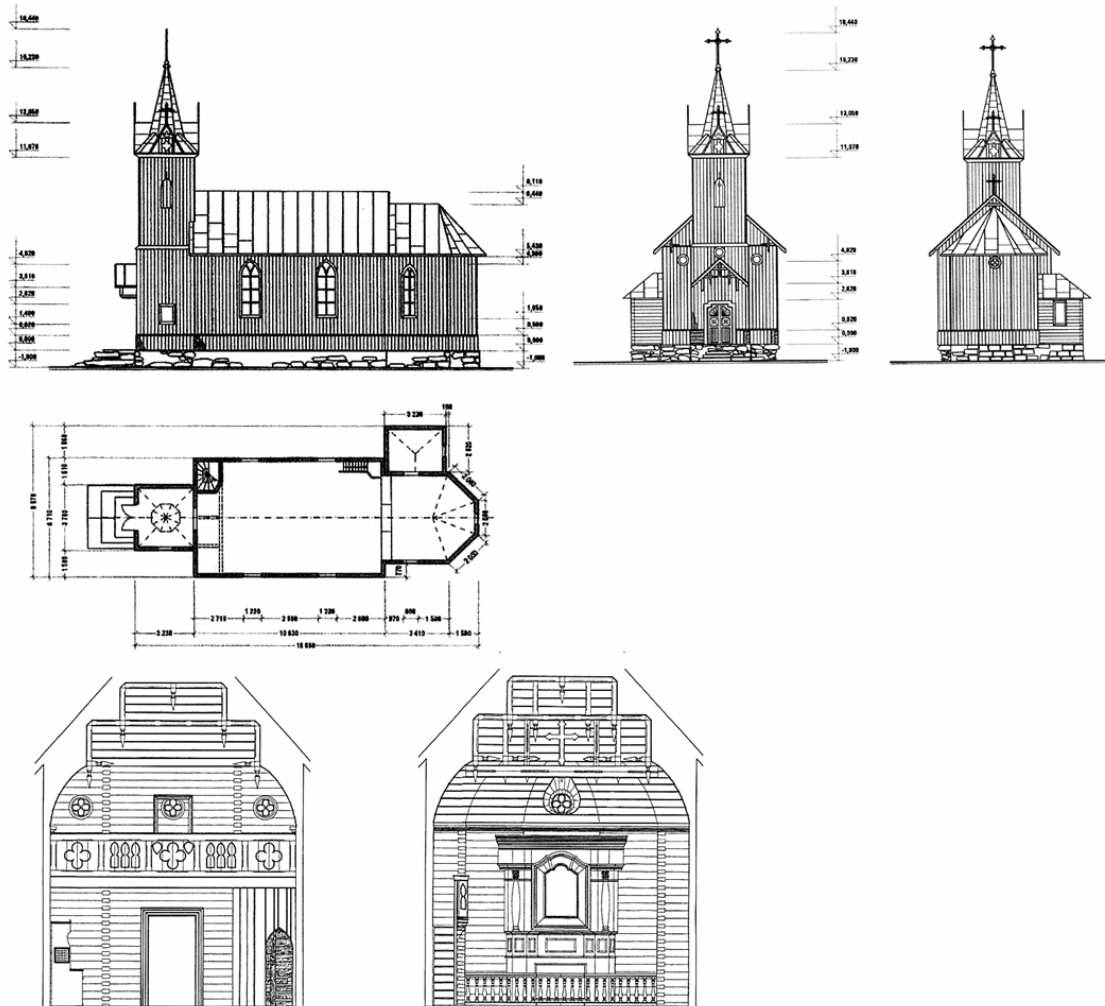
Рис. 4. Каплиця у Розлучі. Обміри Мер'є О. В. 2003 р.

Храм розташований в центрі села на південному березі потоку; вівтар зорієнтований на південний схід. Загальні розміри – 6,71×18,86 м. Зрубної конструкції, з балками “на облап”, ззовні шальований, на кам’яній підмурівці, тридільний, однонавний, з вужчим гранчастим вівтарем. Зі сходу до храму примикає притвор, над яким здіймається квадратна двоярусна вежа. З півдня до вівтаря прибудовано прямокутну захристію. Вівтарна частина виділена широкою “веселковою” балкою (на якій встановлювали Розп’яття) і “тральковою” балюстрадою (розмежовувала наву та вівтар). Музичний хор – дерев’яний, доступний стрімкими шальованими сходами, влаштованими у північно-східному наріжнику храму. У захристії – склепіння, у наві та вівтарі також, але з багато різьбленими відкритими конструкціями з гостроколами (рис. 5), в притворі – пласке перекриття. Вікна – прямокутні, у формі стрільчастої арки (у вівтарі вужчі, ніж у наві), по два в стінах нави і по одному в стінах вівтаря, верхніми рівнями врізані у підсклепінну фасету. В західній стіні на рівні хорів – два круглі віконечка; на осі апсиди також віконце у формі чотирилисника, що імітує масверк. В захристії і притворі віконні та дверні прорізи – прямокутні. Вікна мають пласке обрамлення. Вежа двоярусна; перший завершує простий виступ, другий – багатопрофільований карниз. Дверний проріз – прямокутний, завершений виступом, в профільованому обрамленні. Над ним – двосхилий дашок на кронштейнах. Вище, на крайніх фрагментах західної нави є два круглі вікна, що освітлюють хори. На верхньому рівні вежі отвори завершені гострими луками, замикаються ставнями. Над навою дах двосхилий, над вівтарем аналогічний, з багатогранним завершенням. Вежу вінчає шпильчастий восьмигранник з підхрестовим яблуком і хрестом та чотири двосхилі дашки, що врізаються в нього, щити яких оздоблені псевдомасверковим декором з мотивом чотирилисника. Дахи і завершення вежі вкриті бляхою. На чотирьох верхівках завершення вежі і на дашку над притвором – ковані хрести. Головний кований хрест на храмі у с. Розлуч, стрижень якого оздоблений листям квітки (хрестоцвітом або флероном), також виконаний у неоготичному стилі. Його рамена об’єднані колом із 4-ма пласкими флеронами між ними та 4-ма хвилеподібними променями (що створює враження мерехтіння сонця), розташованими по одному в них і завершуються якорем та чотирилисником. У цьому ж стилі виконані і менші ковані хрести, але їх рамена об’єднані колом із 8-ма хвилеподібними променями, розташованими по одному між ними та в них. А у завершенні рамен гармонійно поєднані два символи – якір та стріла (так потрактований виллоподібний хрест), яка начебто є продовженням променя сонця, що пронизує їх.

Каплиця 1901–1902 рр. в с. Розлуч (пізніше – філіальний костел св. Франциска Борджія). Розлучський храм (рис. 4), очевидно, був збудований в 1901–1902 рр., бо освячено його в 1902 р., – для німецьких колоністів-католиків з Швабії, які оселилися в селі близько 1780 р.; в 1903 р. їх налічувалось близько 230 осіб. Будову розпочато з ініціативи пароха з Турки о. Ігнатія Кулаковського, а фонди походили із збірок вірних і від товариства “Bonі Pastoris”. В 1917 р. конфісковано два з трьох дзвонів. В 1917–1919 рр. для каплиці виконано новий “одяг”, а в 1935 р. – дзвони. У 1933 р. прибудовано захристія, а в 1937 р. каплиці надано статус філіального костелу турківської парафії. Після II Світової війни костел замінено на колгоспний склад штучних добрив. Близько 1976 р. храм пристосовано для зберігання збіжжя, запроваджуючи тимчасові комірки для зерна. Від 1994 р. тривають намагання передання його римокатолицькому костелу як філії відродженої парафії в Турці [13].

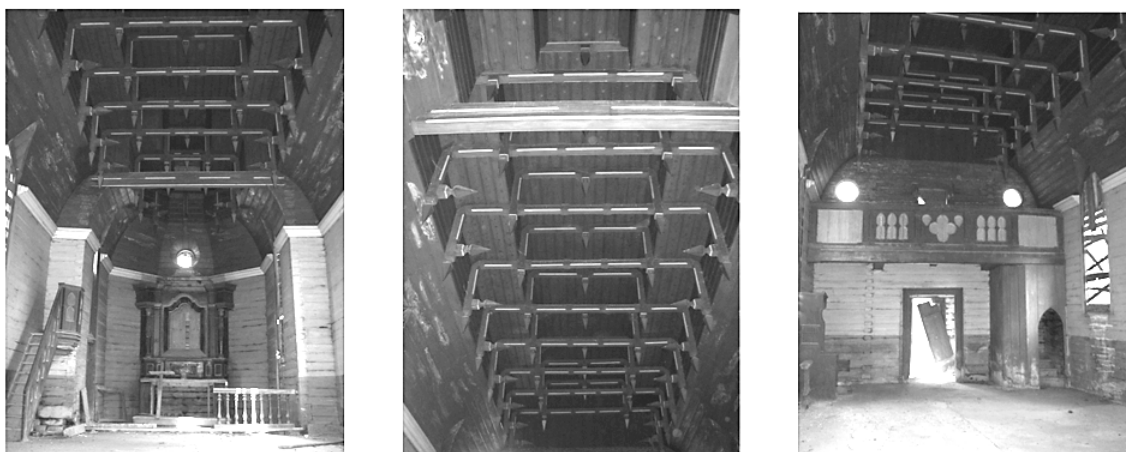
Рис. 5. Каплиця у Розлучі. Фото Мер’є О. В. 2006 р.

Структура будови збережена відносно добре, хоча в двох західних наріжниках утворилася значні втрати зрубу. В інтер’єрі збережена структура головного вівтаря, амвон, сповідальня і балюстрада, що відділяє вівтар від нави.

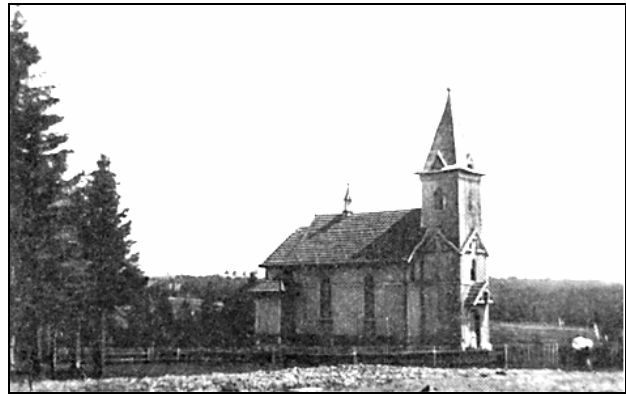
Храм тридільний в плані, одновежевий, зрубної конструкції, ззовні шальований; неоготичний. За об'ємно-просторовим та декоративним вирішенням аналогічний костелу у Розлучі, за винятком дрібних елементів, зокрема – сигнатурки на даху нави.

Рис. 6. Каплиця у Сянках. Архівне фото

Каплиця 1907 р. у с. Сянки (пізніше – філіальний костел Найсвятішого Серця Ісуса). Каплиця в Сянках (рис. 6), пізніше – філіальний костел Найсвятішого Серця Ісуса, зведена перед 1907 р. З 1940 р. не функціонувала, після 1945 р. перебудована на будинок офіцера-прикордонника, розібрана 1946 р.

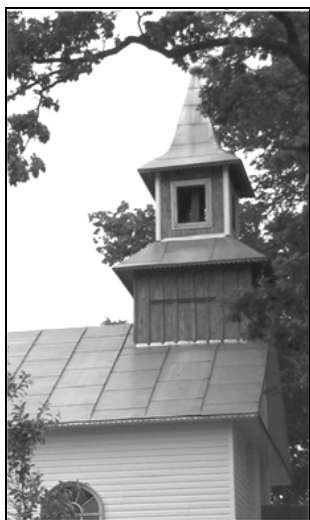
Рис. 7. Вежечка каплиці 1909 р. в Мізині Новому Долинського р-ну Івано-Франківської обл. Фото Мер'є О. 2006 р.

Польські дослідники пишуть, що група святинь з околиць Турки не була винятком, оскільки подібні форми мали *багато* латинських костелів і каплиць, збудованих в той час в околицях східних Карпат, наприклад – громадська каплиця в Мізині Новому (парафія Вигода) 1909 р. Проте, ця каплиця, як і інші, схожі на неї, насправді належать до іншого типу дерев'яних храмів німецьких колоністів – це не три-, а одно- або дводільні святині з гранчастим вівтарем, зорієнтованим на схід або північний схід; вхід акцентовано дашком на двох профільованих стовпчиках, а вище – трапецієподібний фронтон і квадратна в плані вежечка, зведена над головним входом нави (не сигнатурка, але і не вежа, що в плані формує окрему частину перед головним входом до нави), увінчана, як правило, конічним (інколи – дзвоноподібним) завершенням (рис. 7). За генезою розвитку архітектури цей тип німецьких дерев'яних храмів був передумовою виникнення досліджуваного типу. А те, що майже ідентичні елементи декору використовували в громадській каплиці в Ільнику, освяченій в 1934 р., є лише свідченням впливу. За свідченнями польських дослідників, тяжко вказати взірць цього типу архітектури, а його стильовий характер сприймається неоднозначно. В інвентарі з 30-х років ХХ ст. костел в Розлучі названо "готичним", на що вплинула стрілистість вежі, завершеної струнким шоломом, як і гостролуковий викрій більшості вікон, а в оздобній різьбі проглядався вплив закопянського стилю. Такі уявлення є зрозумілими в контексті популярності цієї останньої моди в міжвоєнний період, проте аж ніяк не пояснюють генези декорації в Розлучі. Перші вілли в закопянському стилі виникли на декілька років швидше за розглянутий костел, а взірцева сакральна будова – дерев'яна каплиця в Яшурівці 1908 р. Проте, варто зазначити, що костел в Розлучі вже в 1903 р. був окреслений як "Waldkapelle". Це уявлення видається найбільш відповідне, а використовуваний в Розлучі і в Вовчому тип декорації необхідно поєднувати з так званим швейцарським стилем, популярним в архітектурі Прикарпаття на зламі ХІХ–ХХ ст. Характерні конструкції з балок, завершені загостреними стовпчиками – гостроколами – оздоблюють, наприклад, дах в плебанії в Турці, що постала, напевно, на початку ХХ століття, а також в дещо дальшій околиці – крита пішохідна галерея в Трускавці, запроєктована львівським архітектором Владиславом Галицьким (близько 1897 р.). Деякі будови, що належать до того ж стилістичного напрямку, містять мотиви, наближені до неоготичних форм. Застосоване планування в Розлучі правдоподібно більш взороване на зразкових видавництвах, чим пояснюється, наприклад, близька подібність форм завершення вежі і вежечки-альтани "Wanda" в Криниці. Може бути, що до перенесення подібних планувань на ґрунті сакрального будівництва в місцевому масштабі

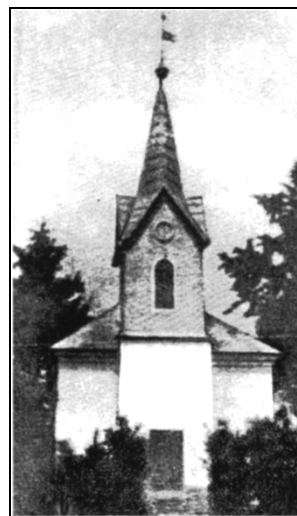
Рис. 8. Реформатський храм у с. Білки Іршавського р-ну Закарпатської обл. Іконографія поч. 1940-х років (Фонди ЗКМ, ф-2838)

Східчасте склепіння з відкритими конструкціями даху та люнетами в широкій фасеті, що містять стрільчасті завершення вікон характерні для німецької неоготики [17]. Тип досліджуваних храмів не зберігся в Німеччині, але наявний в Сілезії, куди був перенесений пізніше. Аналогами також є муровані реформатські храми Закарпаття, наприклад – у с. Білки Іршавського р-ну Закарпатської обл. [18] (рис. 8). За розповідями старожилів дерев'яну каплицю в Розлучі будували “мадяри”. Справді, в Угорщині немає такої місцевості, де б не було реформатського типу храму. Проте, документальні підтвердження відсутні і каплиця ніколи не згадувалась як протестантська.
